# BEBYGGELSE I HOFORS – EN BYGGNADSINVENTERING

Byggnadsinventering

Hofors kommun  
Gästrikland  
2005–2006

Rapport 2007:06  
Johannes Kruusi  
Ulrika Olsson

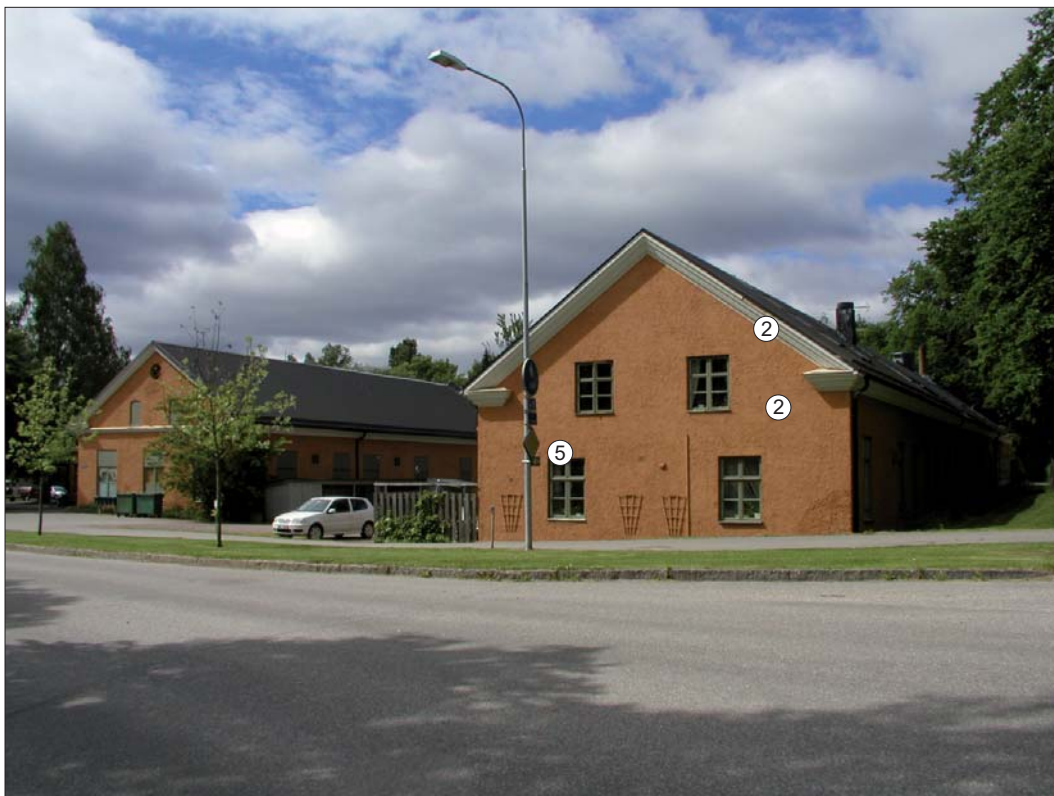
*Bruksvägen 3. Karaktärsskapande arkitekturelement markerade.*

- Byggnaden får inte rivas.
- De karaktärsskapande arkitekturelementen som fasader inkl. takfot och fönster ska bevaras och underhållas med traditionella material och metoder.
- Taket bör inte brytas upp med ytterligare takkupor eller balkonger.
- Äldre fotografier kan tjäna som förlaga vid framtida takarbeten. Den moderna trapetsprofilerade plåten kan med fördel bytas ut till traditionellt lertegel eller om så bilderna visar; falsad plåt.

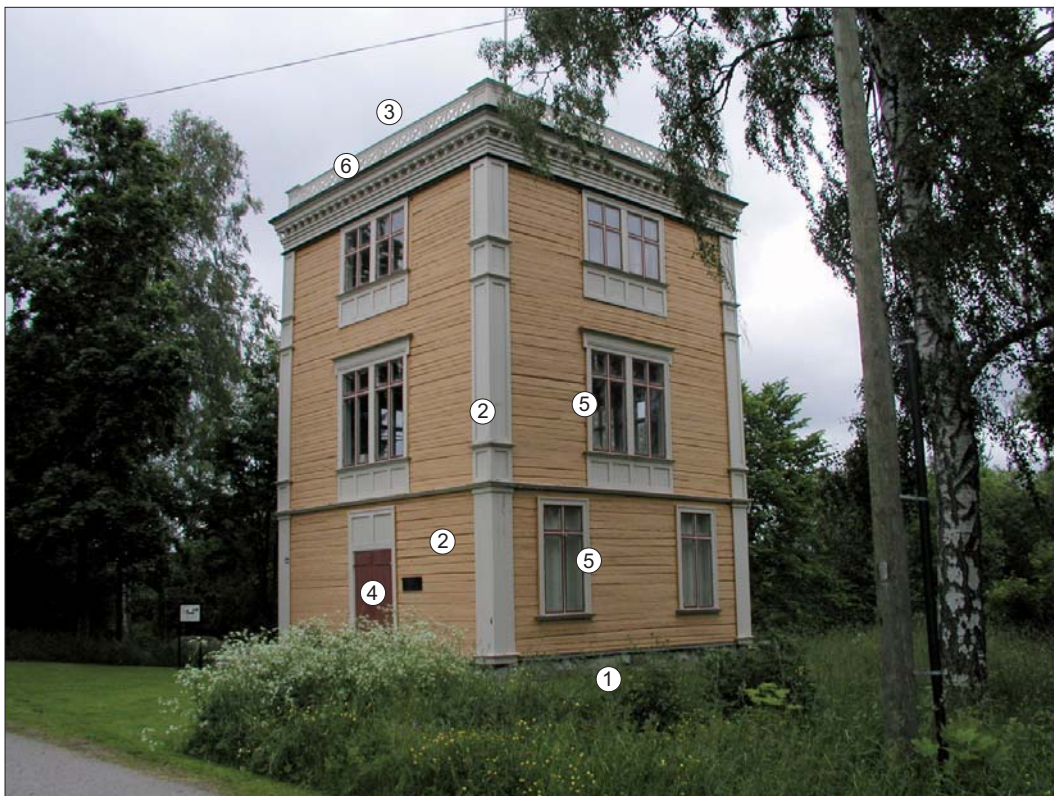
*Kornskruven. Karaktärsskapande arkitekturelement markerade.*

- Byggnaden får inte rivas eller byggas till.
- Byggnaden har så högt kulturhistoriskt värde och en sådan karaktär att den ska bevaras i sin helhet och underhållas med traditionella material och metoder.
- Vid underhåll ska de befintliga detaljerna tjäna som förlaga om nya behov tillverkas.

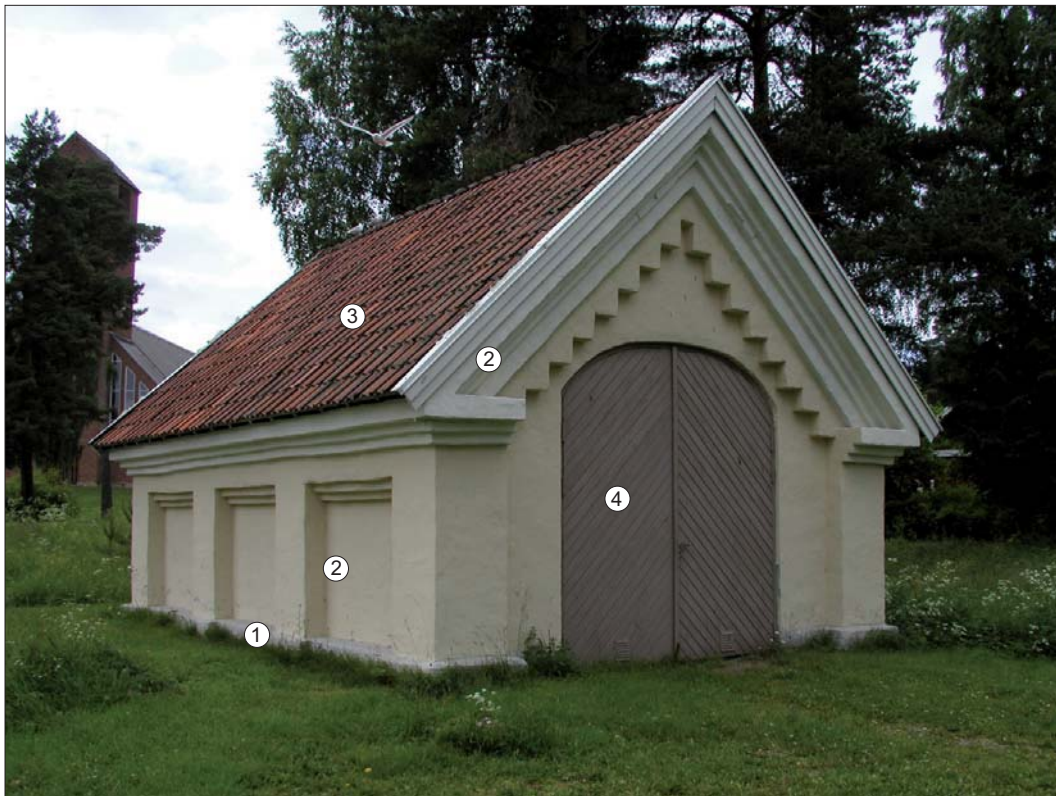
*Hantverkargatan 2, likboden. Karaktärsskapande arkitekturelement markerade.*

- Byggnaden får inte rivas eller byggas till.
- De karaktärsskapande arkitekturelementen som grunden, fasader till sin helhet, porten, färgsättning och takets form och material ska bevaras och underhållas med traditionella material och metoder.
- Inga fler fönster får tas upp i murarna.
- Taket får inte brytas upp med takkupor/takfönster.
- Viktigt att inte förenkla byggnadens fasader genom att släta ut dessa. Blinderingar och dekorationer är en omistlig del i byggnadens arkitektur.

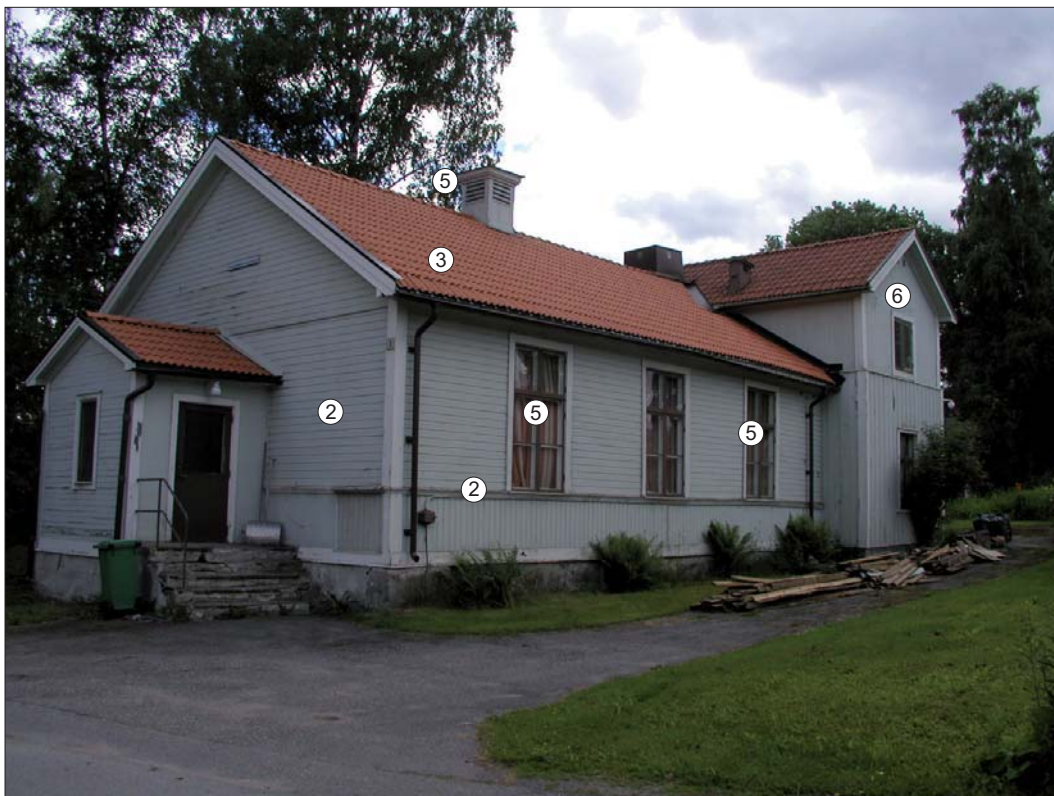
*Armégatan 8. Karaktärsskapande arkitekturelement markerade.*

- Byggnaden får inte rivas eller byggas till.
- De karaktärsskapande arkitekturelementen som fasader i sin helhet, ursprungliga fönster samt takets form och material ska bevaras och underhållas med traditionella material och metoder.
- Taket får inte brytas upp med takkupor.

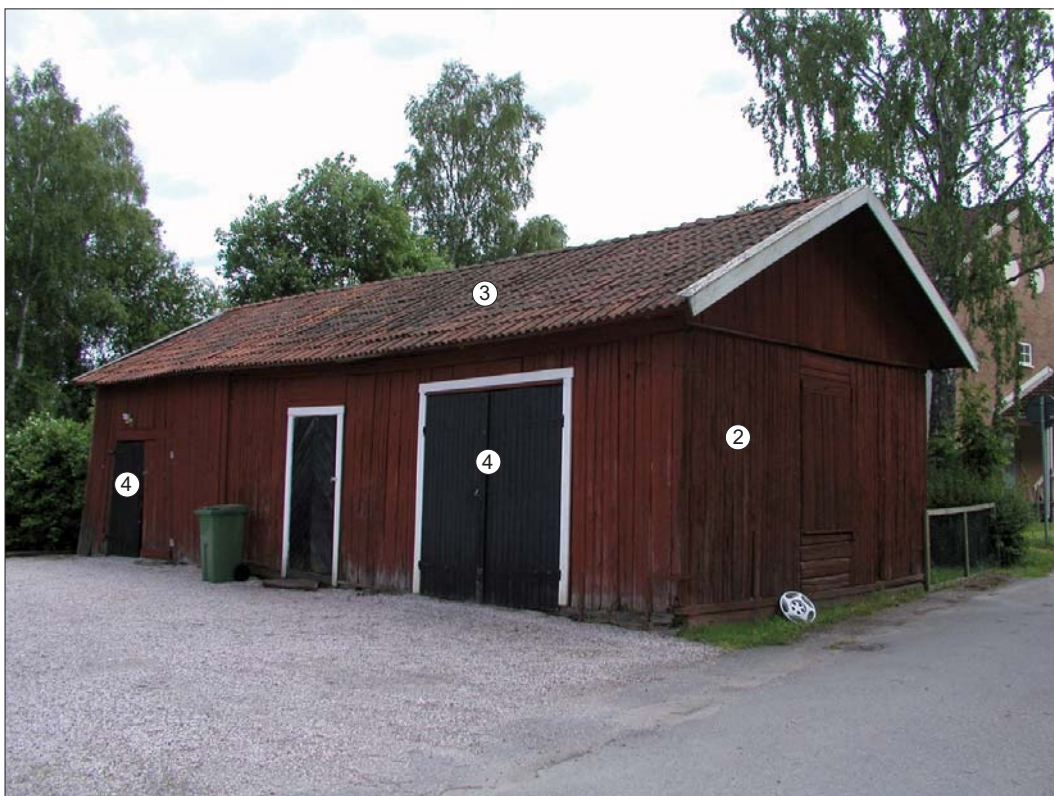
*Armégatan 5, bostadshuset. Karaktärsskapande arkitekturelement markerade.*

*Armégatan 5, uthuset. Karaktärsskapande arkitekturelement markerade.*

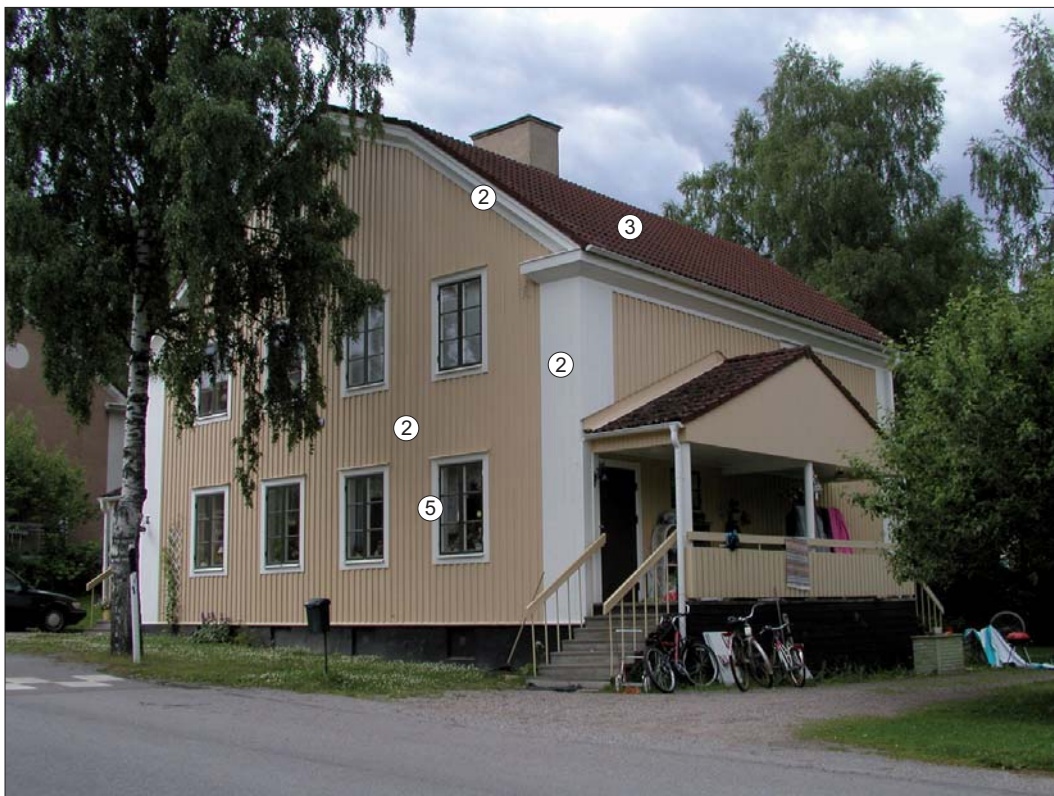
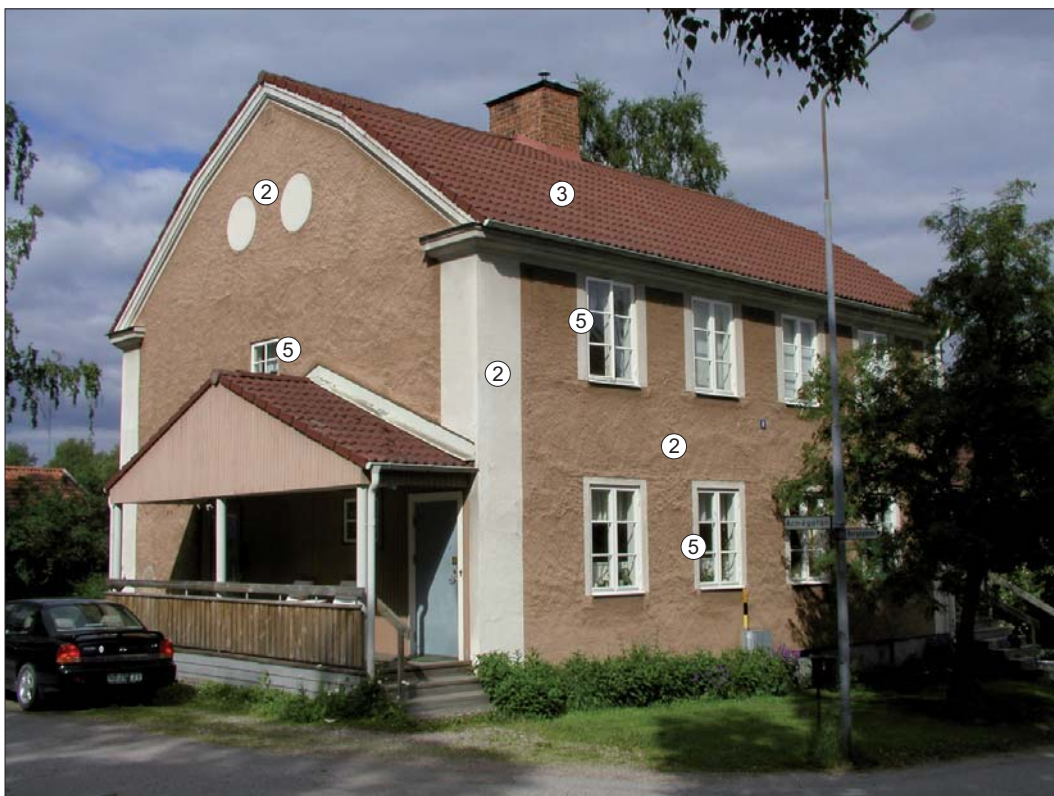
*Bergsgatan 6. Karaktärsskapande arkitekturelement markerade.*

*Bergsgatan 8. Karaktärsskapande arkitekturelement markerade.*

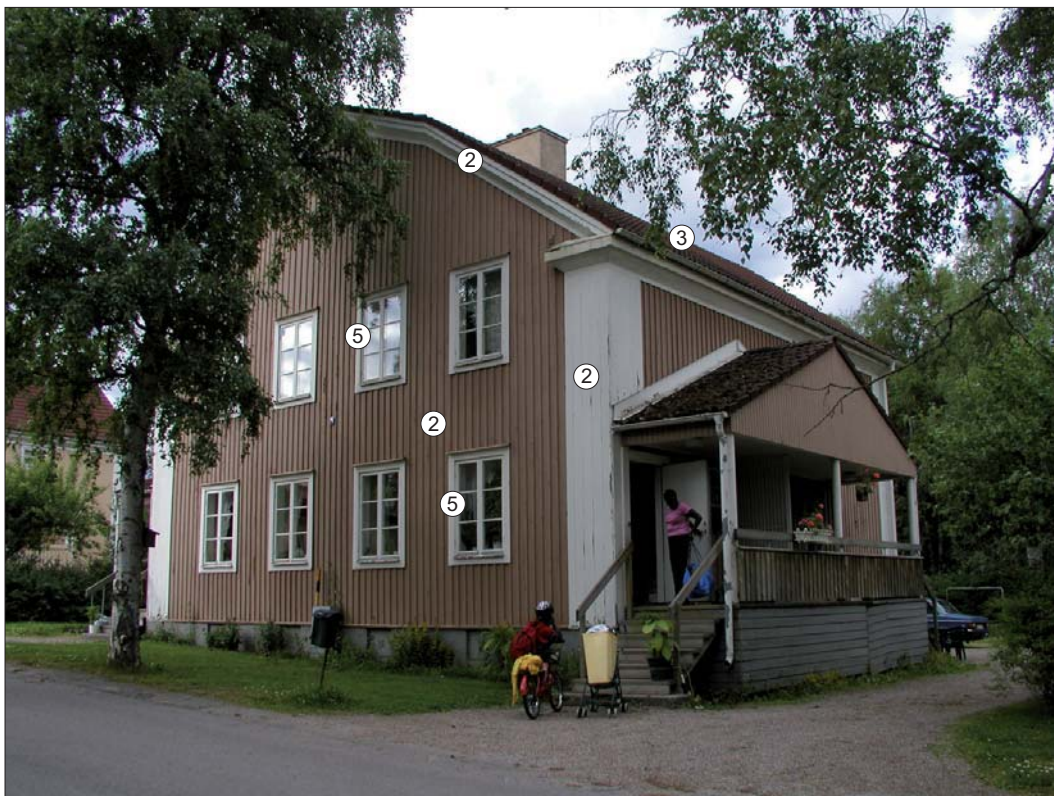
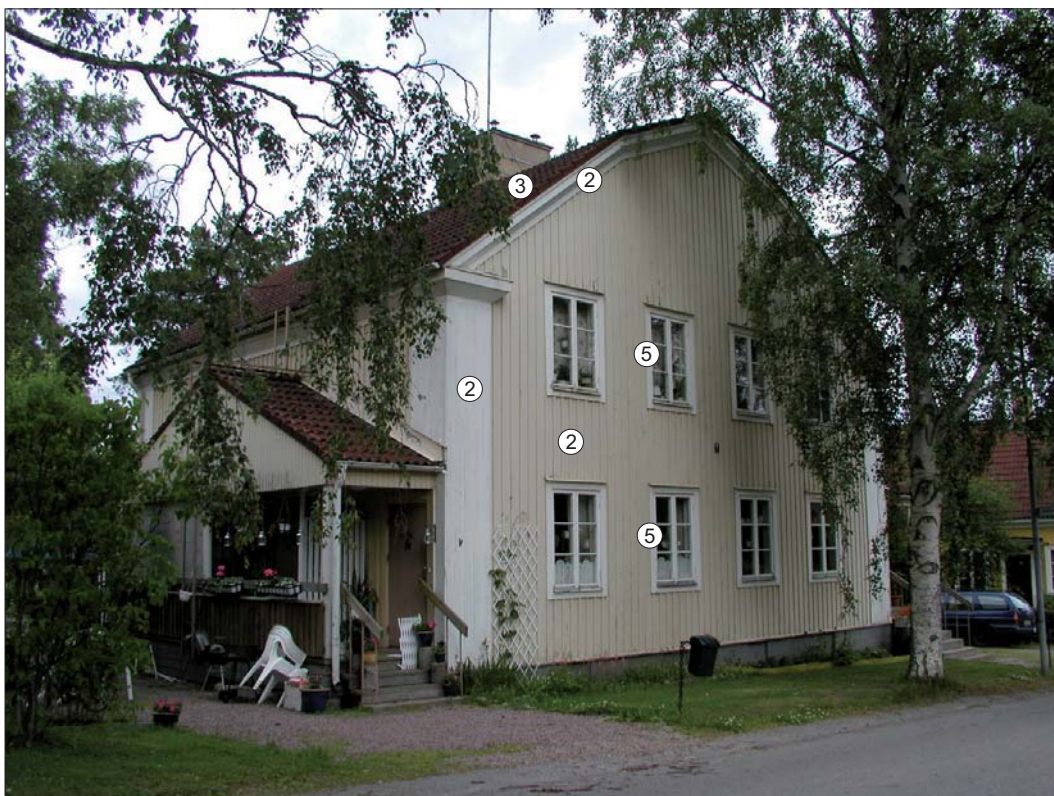
*Bergsgatan 4. Karaktärsskapande arkitekturelement markerade.*

*Bergsgatan 2. Karaktärsskapande arkitekturelement markerade.*

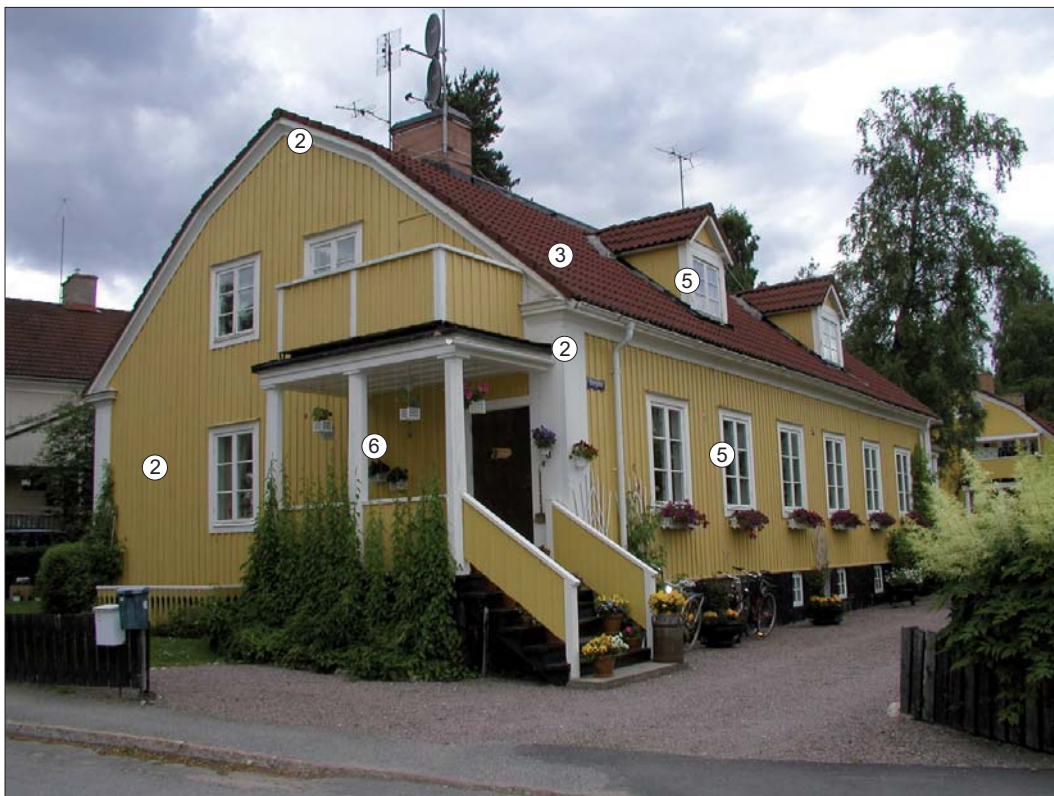
*Storgatan 12. Karaktärsskapande arkitekturelement markerade.*

*Storgatan 10 (samma siffermarkeringar gäller). Karaktärsskapande arkitekturelement markerade.*

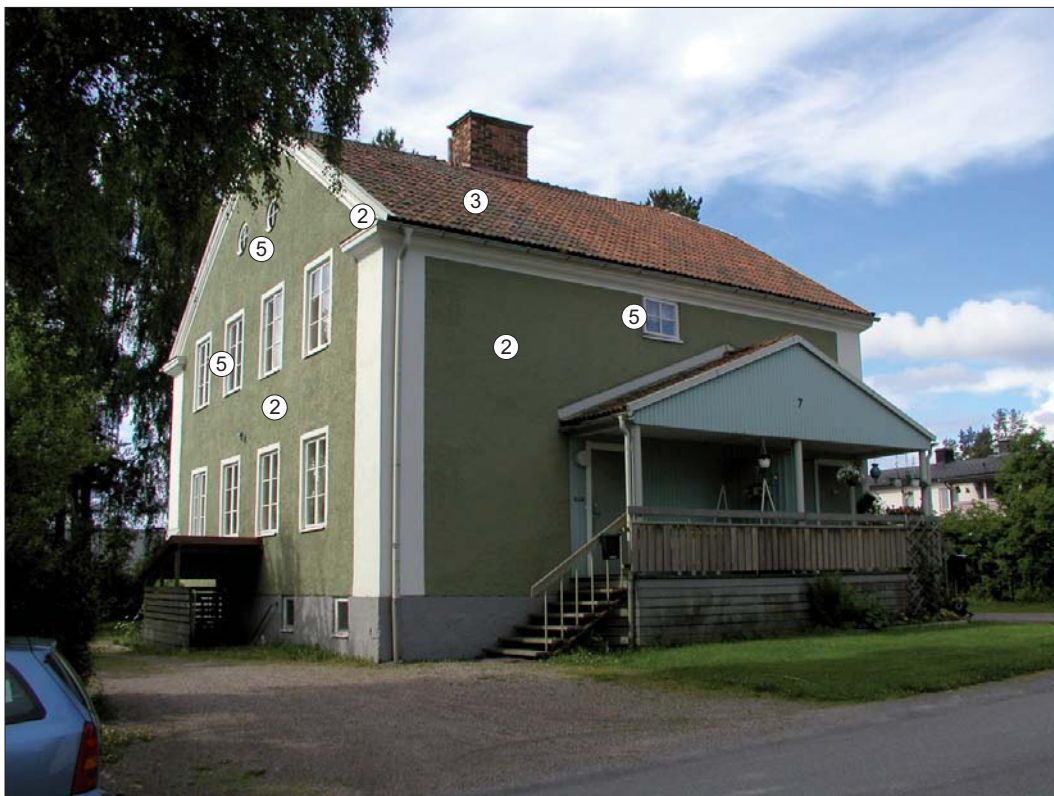
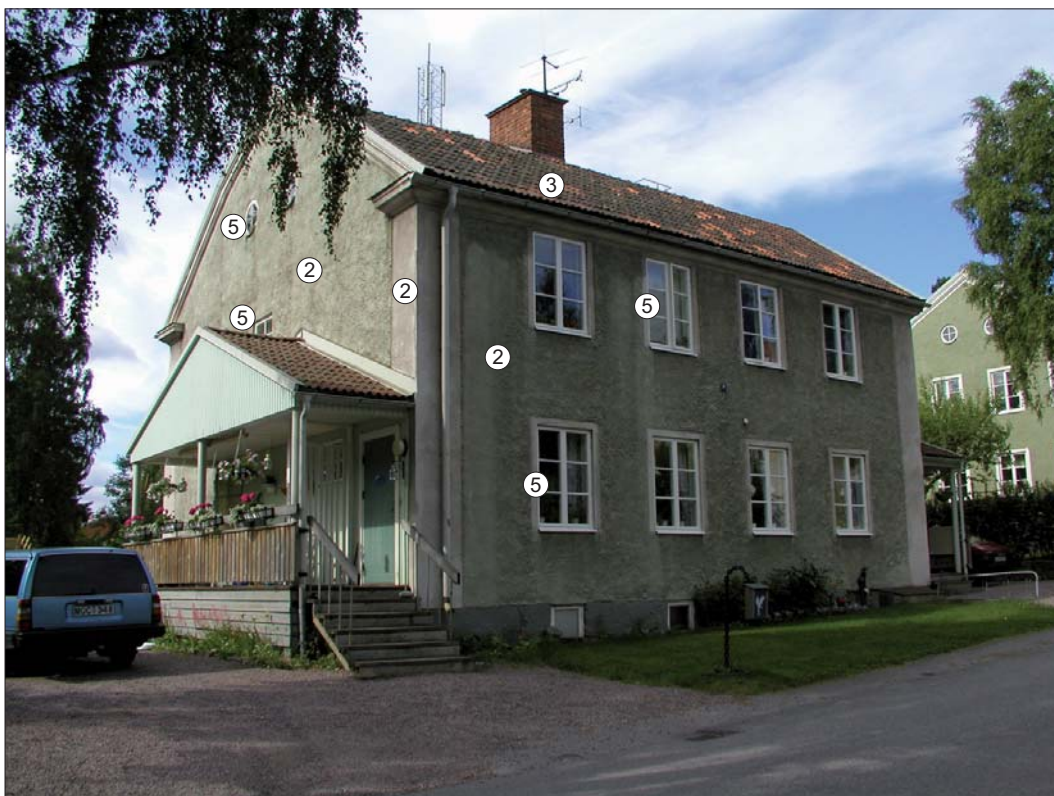
*Bergsgatan 7. Karaktärsskapande arkitekturelement markerade.*

*Bergsgatan 5. Karaktärsskapande arkitekturelement markerade.*

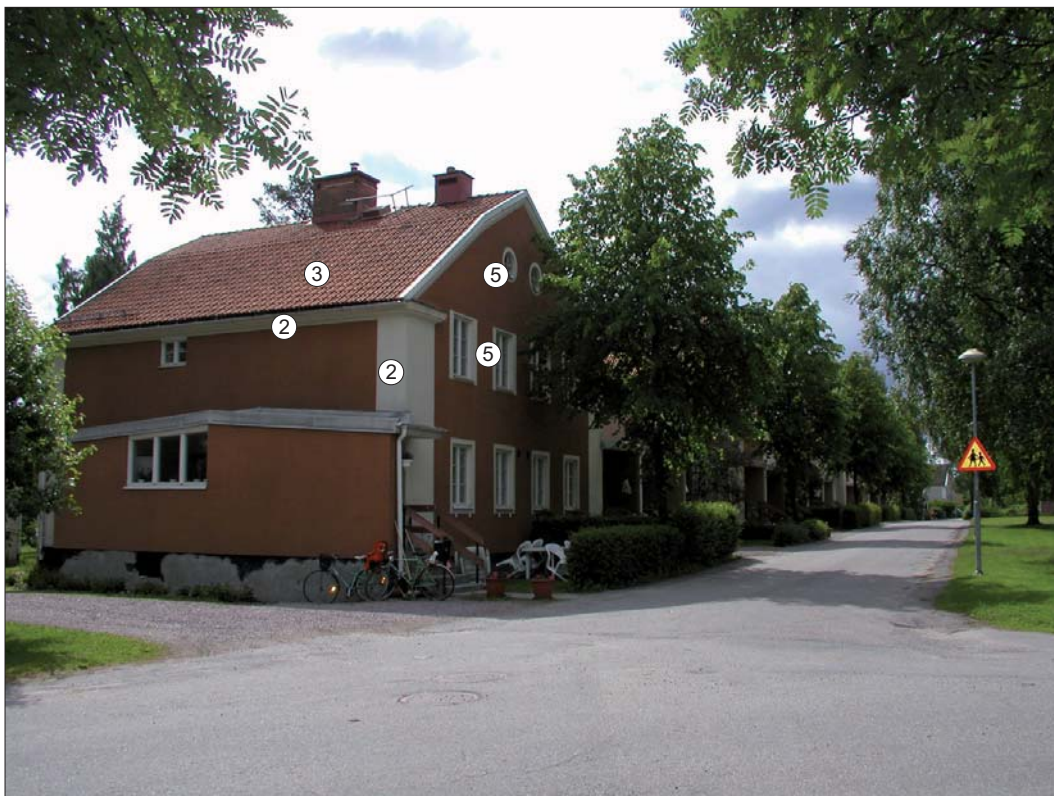
*Östra Parkgatan 5–13. Karaktärsskapande arkitekturelement markerade.*

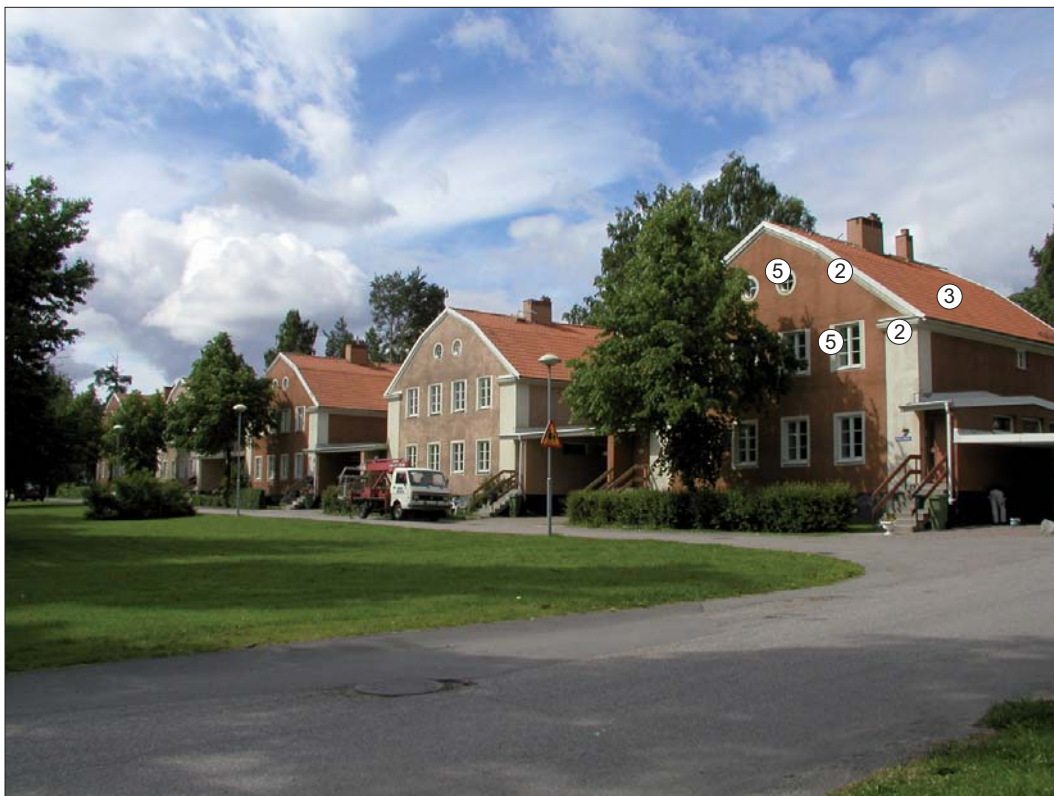
*Västra Parkgatan 6–14. Karaktärsskapande arkitekturelement markerade.*

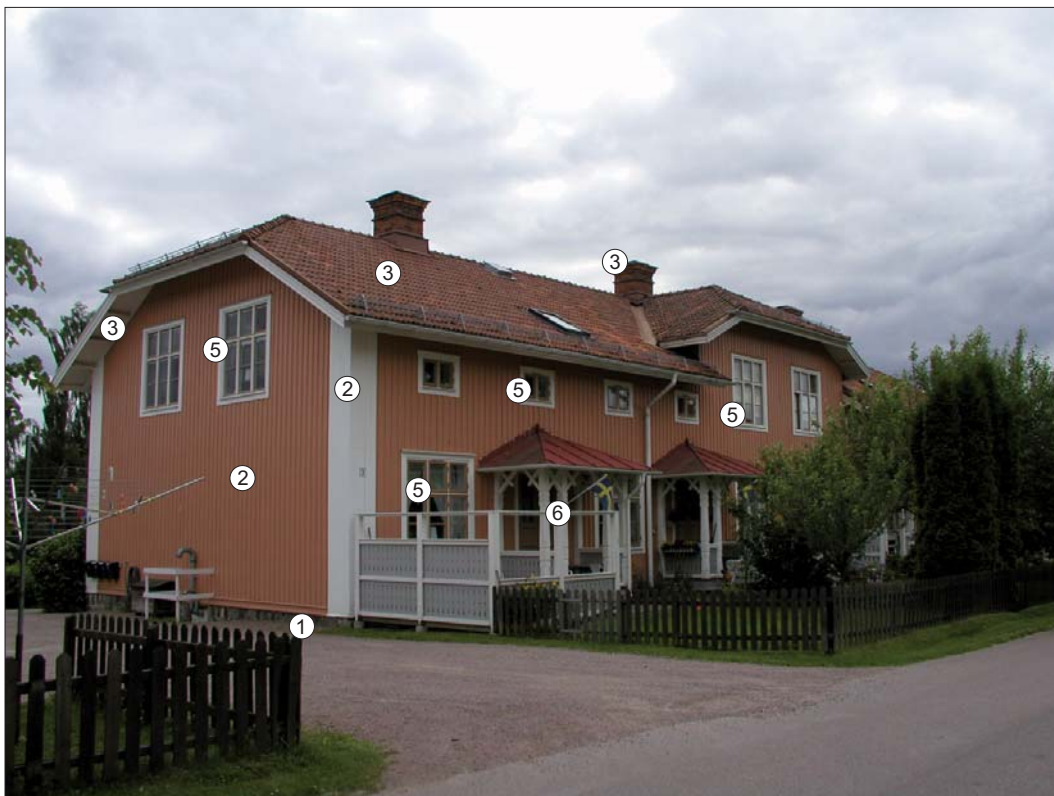
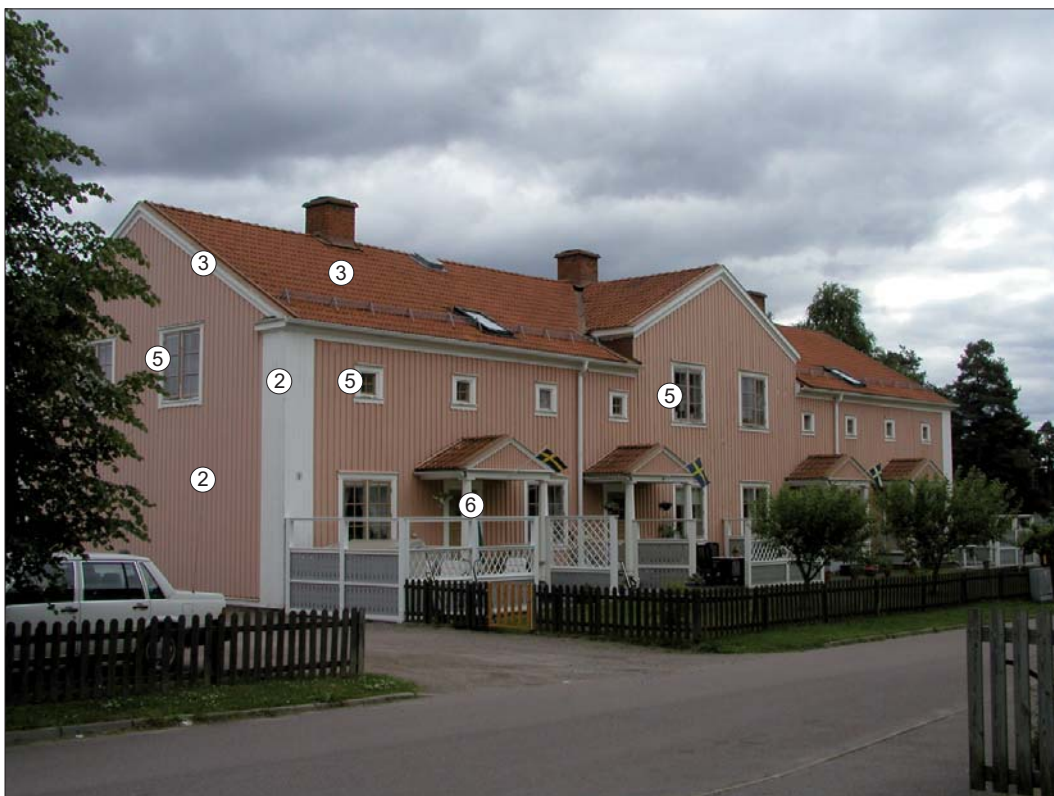
*Synargatan 3. Karaktärsskapande arkitekturelement markerade.*

*Synargatan 9. Karaktärsskapande arkitekturelement markerade.*

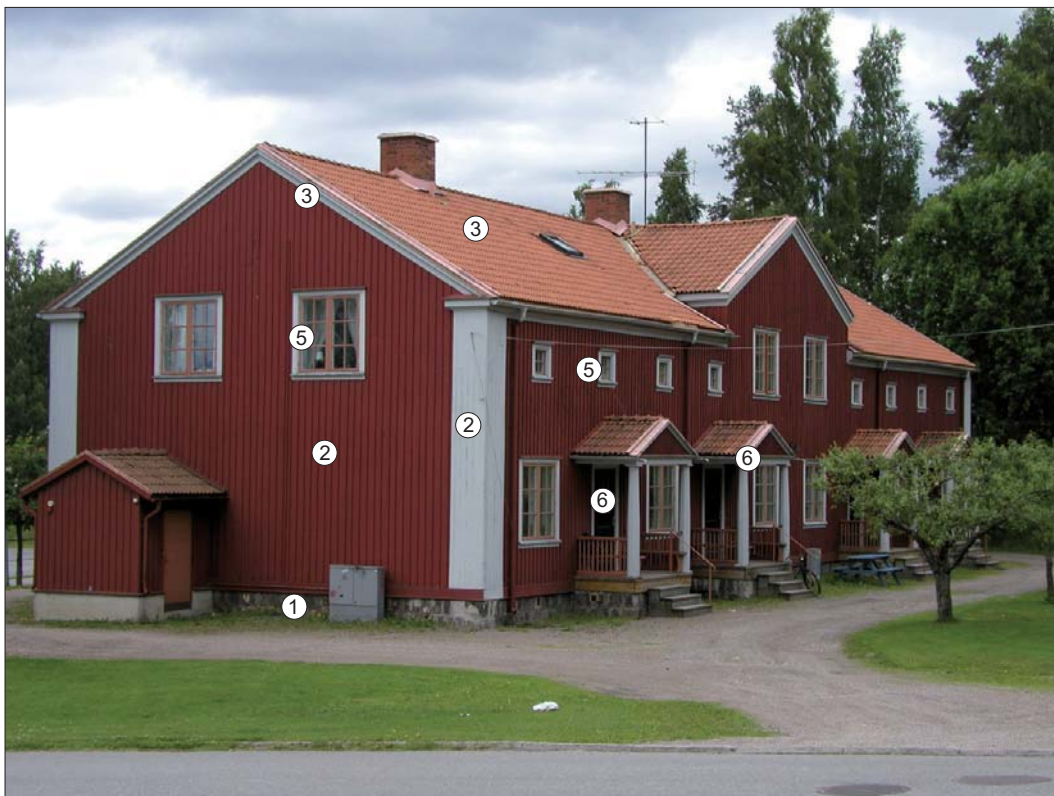
*Storgatan 34. Bostadshuset. Karaktärsskapande arkitekturelement markerade.*

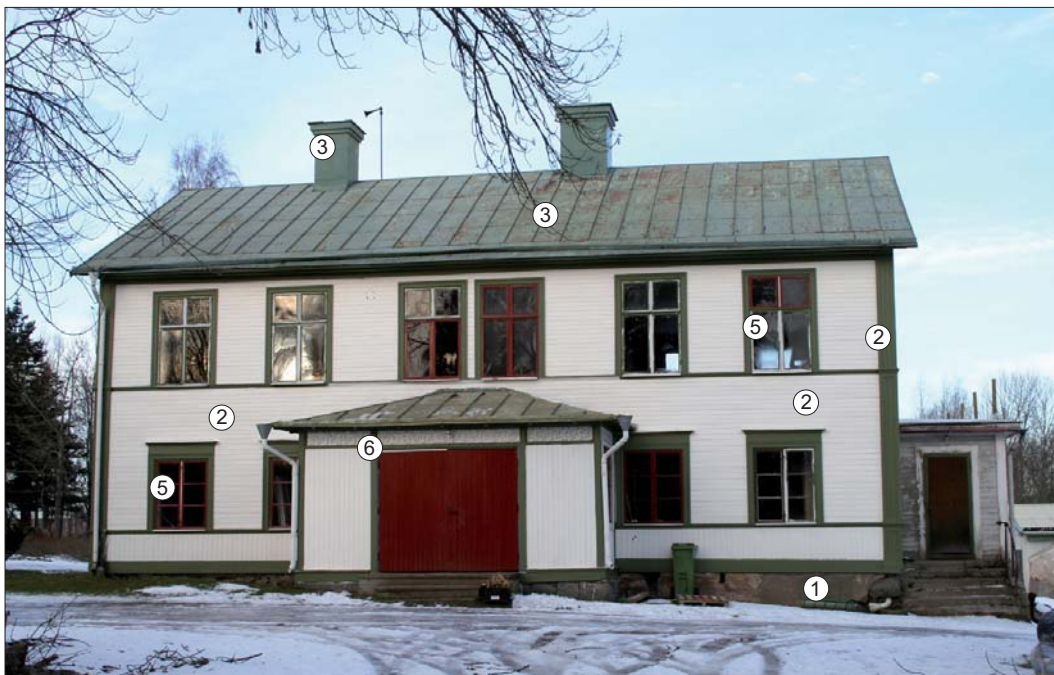
*Böle handelsträdgård, huvudbyggnaden. Karaktärsskapande arkitekturelement markerade.*
